Storingszoekhulp

i Zone-Serie
P-Serie

ATAG

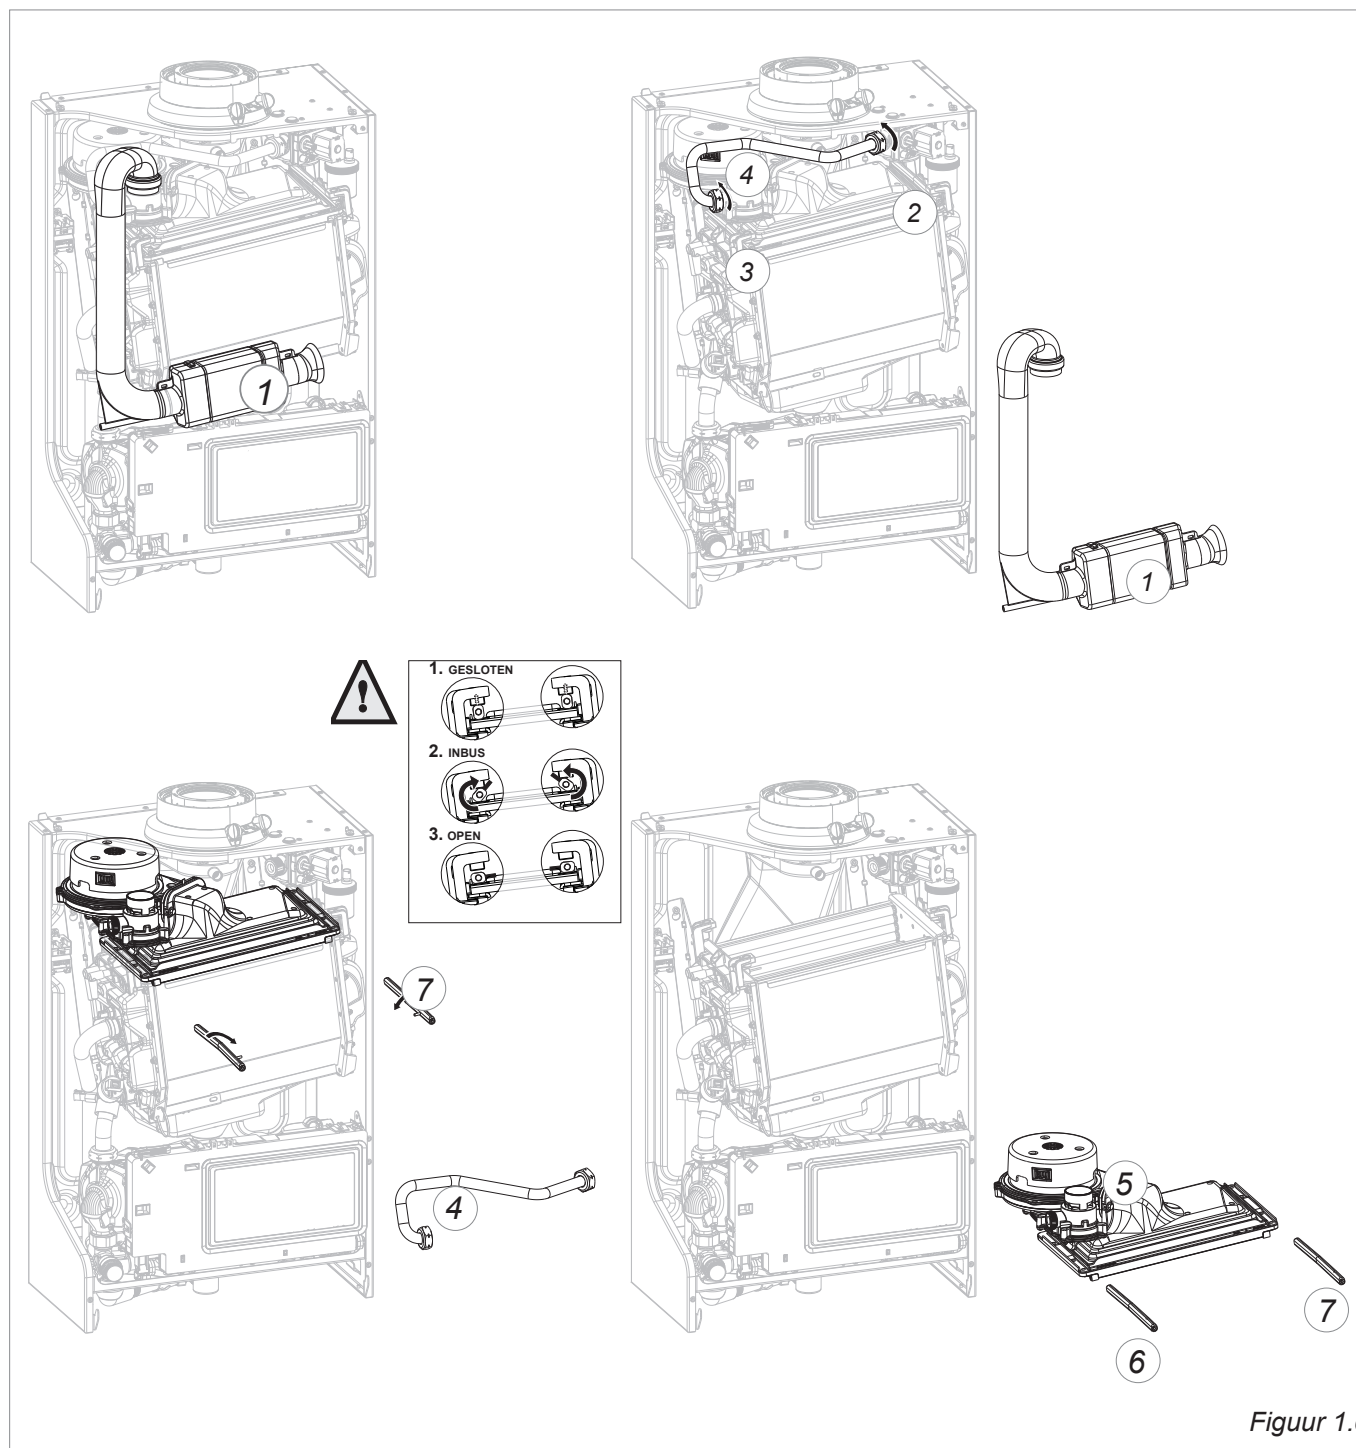
Figuur 1.c

- Verwijder de klittenband van de demper en verwijder de demper (1);
- Draai de koppeling (2) van het gasblok en de koppeling van de venturi (3) los en verwijder de gasleiding (4);

- Trek de stekerverbindingen van de ventilator los (5);
- Draai nu met de inbusleutel de linker (6) en rechter (7) knevelstang een kwartslag en trek deze naar voren. Let hierbij op de draairichting (rode controlenokjes);
- Neem nu de complete ventilatorunit (5) van de warmtewisselaar naar voren weg;
- Draai de unit om en verwijder de brandercassette (8) van de ventilatorunit;
- Controleer de brandercassette op slijtage, vervuiling en eventuele breuk. Reinig de brandercassette met een zachte borstel en een stofzuiger. Vervang bij breuk altijd de hele brandercassette (8);

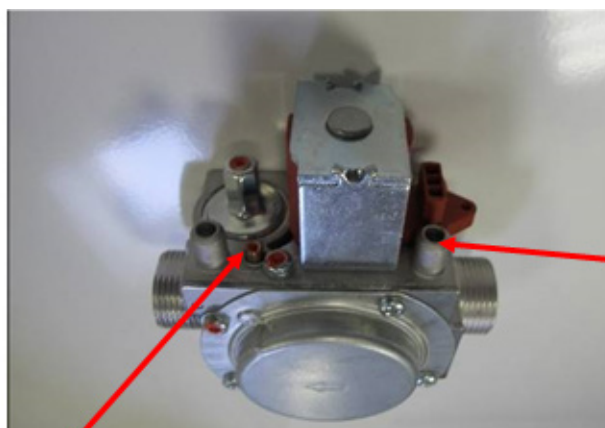
O ₂ controle op vollast (Stap 1)		
Vollast	Aardgas	Propaan*
O ₂	Nominaal 4,7%	Nominaal 5,1%
	Minimaal 3,6%, maximaal 5,5%	Minimaal 4,1%, maximaal 5,8%

Voordruk nippel

Stelschroef
