## ADDENDUM

### The front plate insulation disc is fragile

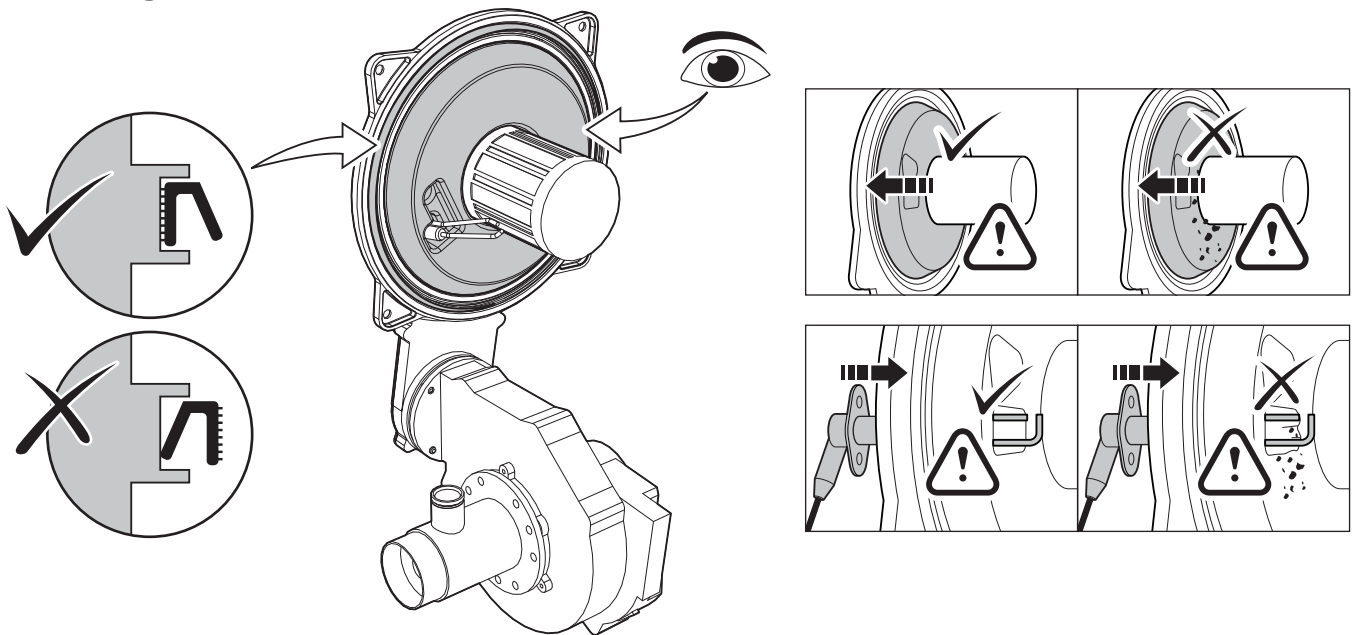
The front plate insulation disk is an important part to ensure safe operation of the boiler and must therefore be in good condition. A damaged front plate insulation disk can lead to leakage on the flue gas side. Check the front plate insulation disk for cracks, damage, moisture, ageing or distortion. Replace the front plate insulation disk if in doubt or if there are abnormalities.
