Technisch specificatieblad

Potentiaalvereffening met metalen voetplaat

Artikelnr. 5015081

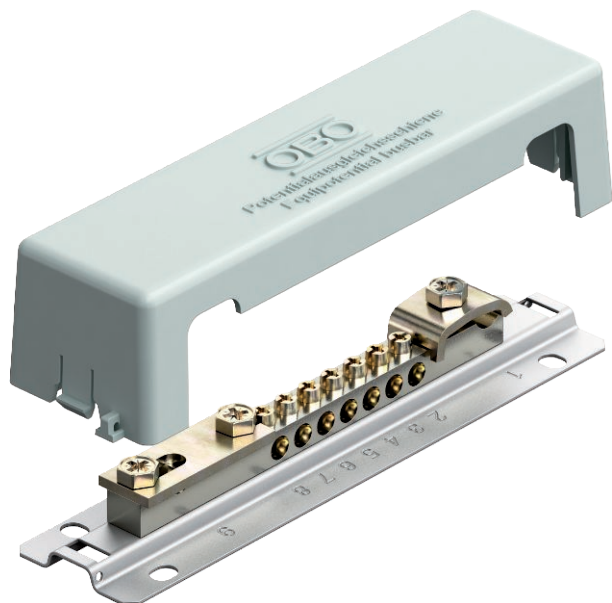
Potentiaalvereffeningsrail met metalen voet voor de potentiaalvereffening conform DIN VDE 0100-410/-540 en bliksembeveiligingspotentiaalvereffening conform DIN VDE 0185-305

- Afdekkap van polystyrol, grijs
- Afdekkap verzegelbaar/beschrijfbaar
- Voetplaat van staal, bandverzinkt
- Contactstrook van messing, vernikkeld
- Schroeven en bruggen van staal, galvanisch verzinkt
- Bliksemstroomgeleidend 100 kA (10/350)

- 7 een- of meeraderige kabels tot 25 mm² of soepele kabels tot 16 mm²
- 1 ronde geleider Rd 8-10
- 1 platte geleider tot FL 30 of ronde geleider Rd 8-10

Lengte	188,00 mm
Breedte	52,00 mm
Zijhoogte	43,00 mm
Aansluitmogelijkheid 1	7 x een- of meeraderige kabels tot 25 mm ² of soepele kabels tot 16 mm ²
Aansluitmogelijkheid 2	1 x ronde geleider Rd 8 - 10
Aansluitmogelijkheid 3	1 x platte geleider tot FL30 of ronde geleider Rd 8 - 10
Aantal aansluitingen ronde geleider totaal	1
Aantal aansluitingen ronde geleider 8 mm	0
Aantal aansluitingen ronde geleider 10 mm	0
Aantal aansluiting ronde geleider 8-10 mm	1
Aantal aansluitingen platte geleider tot 30 mm	1
Aantal aansluitingen platte geleider tot 40 mm	0
Aantal aansluiting geleider tot 6 mm ² star	0
Aantal aansluiting geleider tot 16 mm ² star	0

Aantal aansluiting geleider tot 25 mm ² star	7
Aantal aansluiting geleider tot 95 mm ² star	0
Uitvoering	met afdekkap
Uitvoering	Opbouw fix
Bliksemstroombestendigheid	H/100 kA
Isolator	□
Materiaal van de klem	Staal
Oppervlak van de klem	galvanisch verzinkt
Materiaal van de contactrail	Messing
Oppervlak van de contactrail	vernikkeld
